射出成形における 「粉」の本当の問題点とは？

2023.5.24開催ウェブセミナー

1. 成形不良で一番多い原因とは？
2. 射出成形機メーカーに聞いてみた！粉の問題点とは
3. 実際にお客様で起きた粉による問題点
4. 徹底的に粉塵を除去する「ヘリカルホッパー」の紹介
5. ヘリカルホッパー導入事例の紹介
6. 再生材による成形品質安定に貢献「粒断機」のご紹介

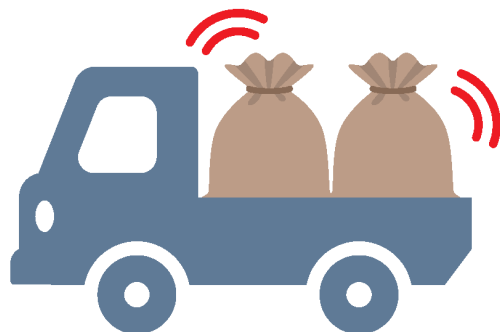
輸送中に
原料袋の中で
樹脂同士が
接触する

粉発生の原因と影響

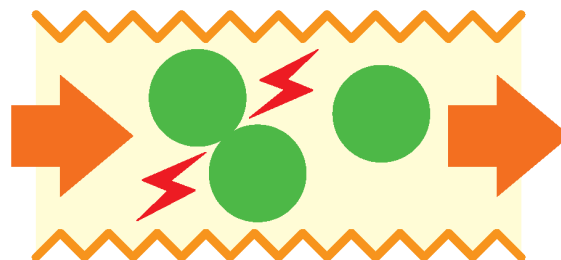
樹脂が
ホッパー等で
輸送される時の
樹脂同士の接触

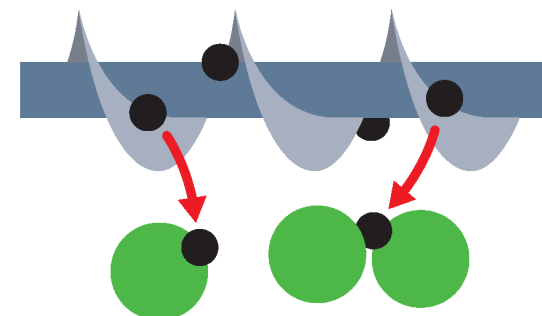
スクリーンに
付着した
炭化物が材料に
混ざり込む

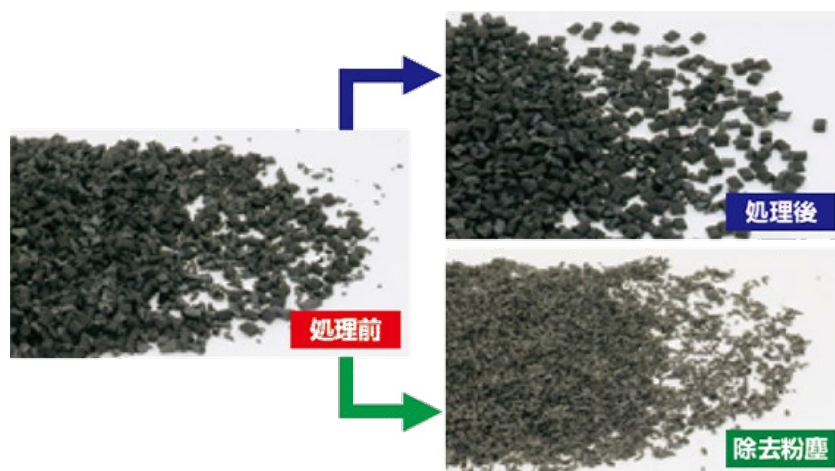
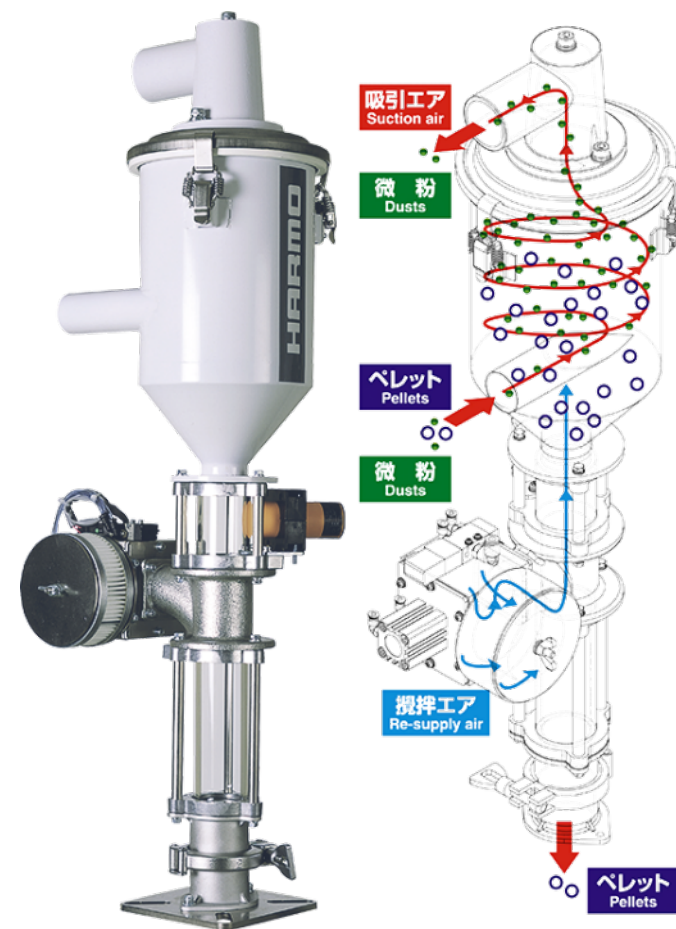
構造・原理

ヘリカルホッパー仕様（吸引式微粉除去ホッパー）とは、エアにより回転分離動作と撈拌動作がホッパー内で行われ、樹脂原料表面に付着している微粉の除去を繰り返し行うホッパーです。

成形不良の原因となる微粉を綺麗に除去し、成形品質を安定させます。

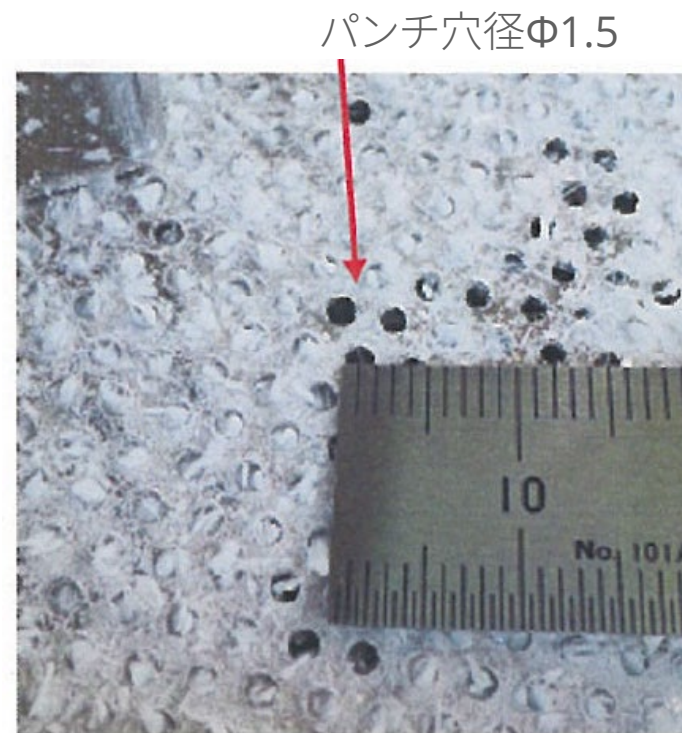
ヘリカルホッパー導入事例①

- 他社製品を使用
- 材料攪拌時に縦方向の気流の力を利用している為、パンチングフィルターに材料が刺さりやすい
- 目詰まり発生頻度が高く、清掃回数も増えていた

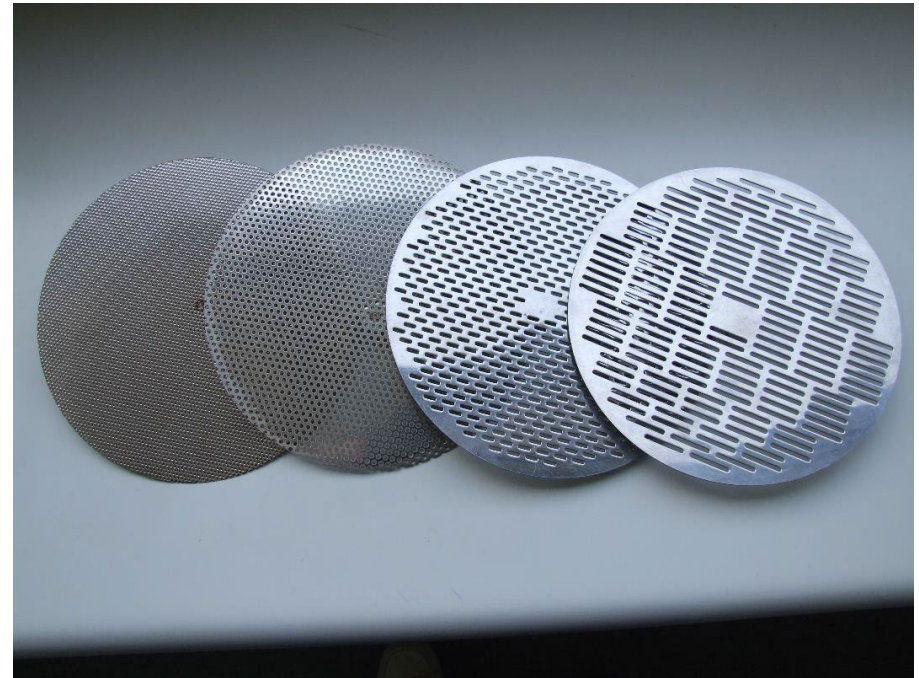
フィルターを各種ご用意

- ヘリカルは材料攪拌時は渦巻き回転の為、材料も刺さりにくい
- 楕円穴のパンチングフィルターを使用する事で、ヒゲも取りやすくなった
- 清掃時間の短縮に大きく貢献

樹脂材料ごとに上部フィルタの形状や、サイズを変更する事で最適な微粉捕集が可能！

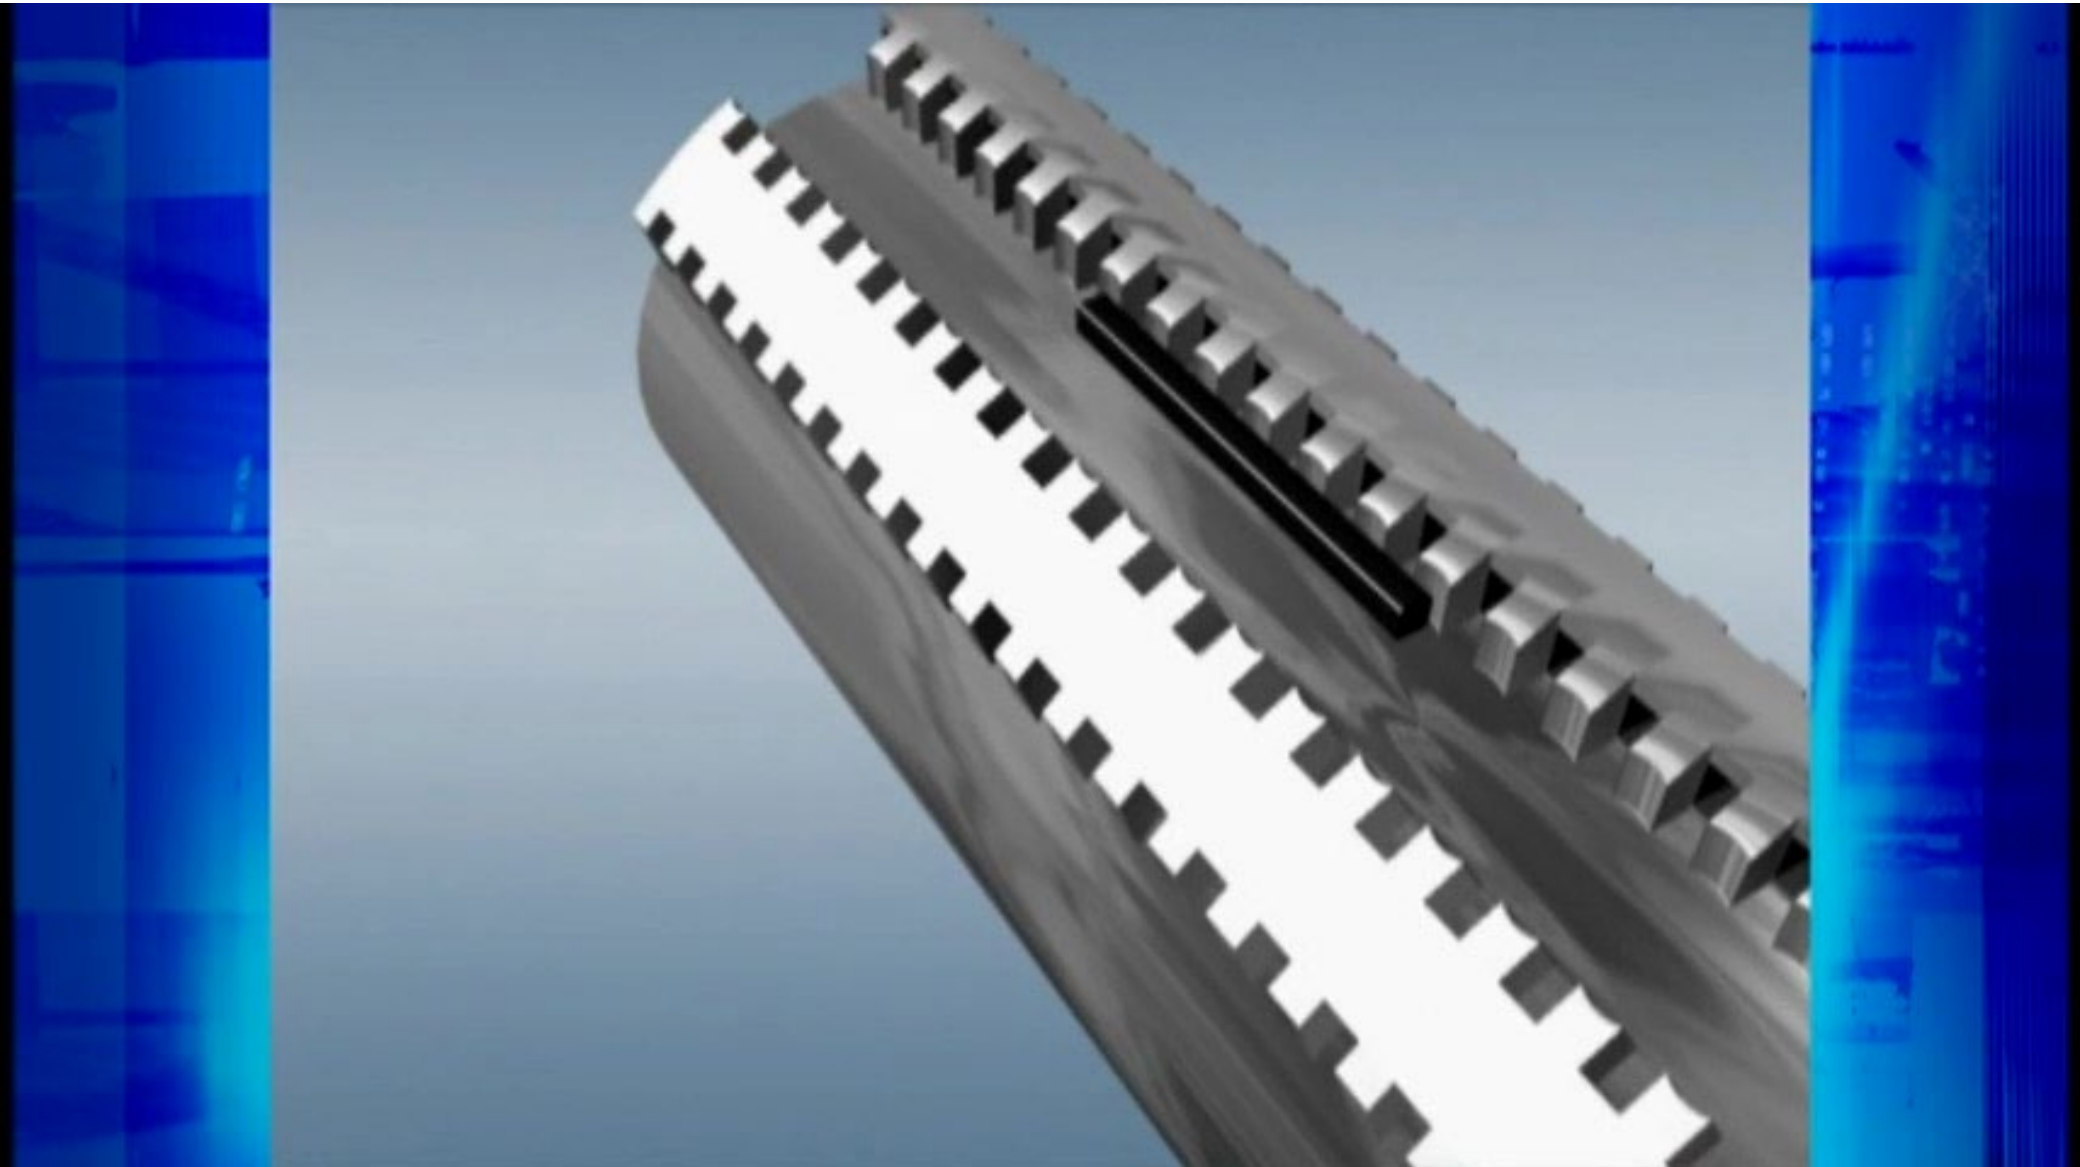
スイング・プレス・カット方式

粒もそろって、バージン材に近い形状のため、
再生材による**成形品質が安定**

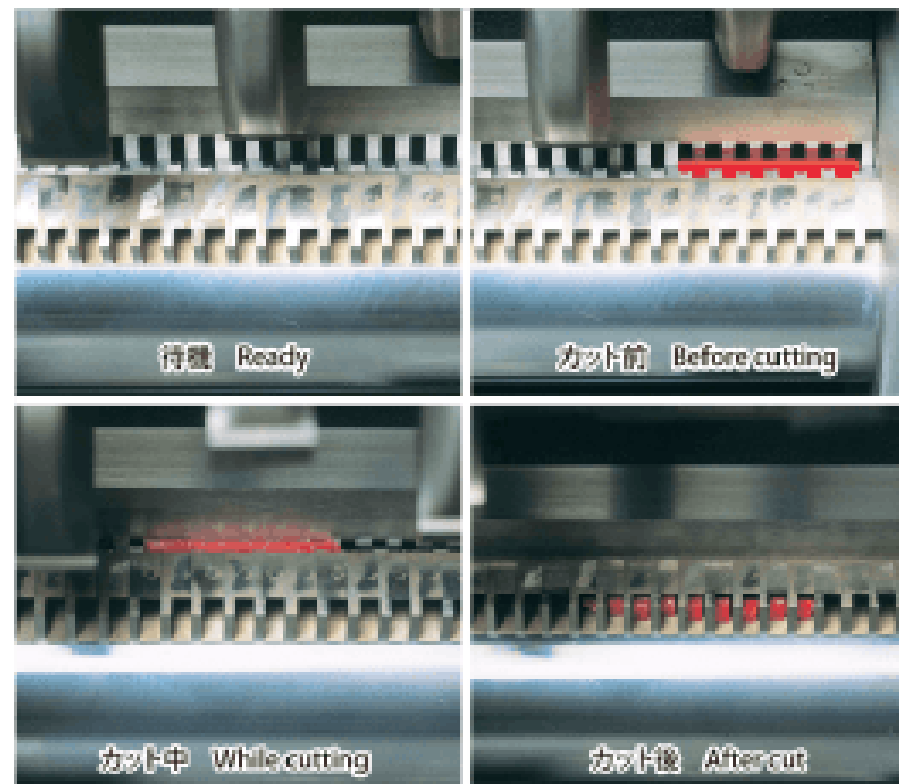
スイング・プレス・カット方式

スイング動作をする「プレス移動刃」と、本体に固定された「プレス固定刃」が噛み合うと、投入されたスプルやランナーが切断されると共に排出されるため、粉の発生する原因が少なく、熱や静電気の発生も最小限にとどめることができます。

回転刃で粗砕されたスプルやランナーは、プレス移動刃に対して直角に粒断され、一度カットされた材料は二度とカットされない為、粒の大きさが揃っています。

細長いランナーがそのまま排出されるなどのミスカットや、粉もほとんど発生しません。

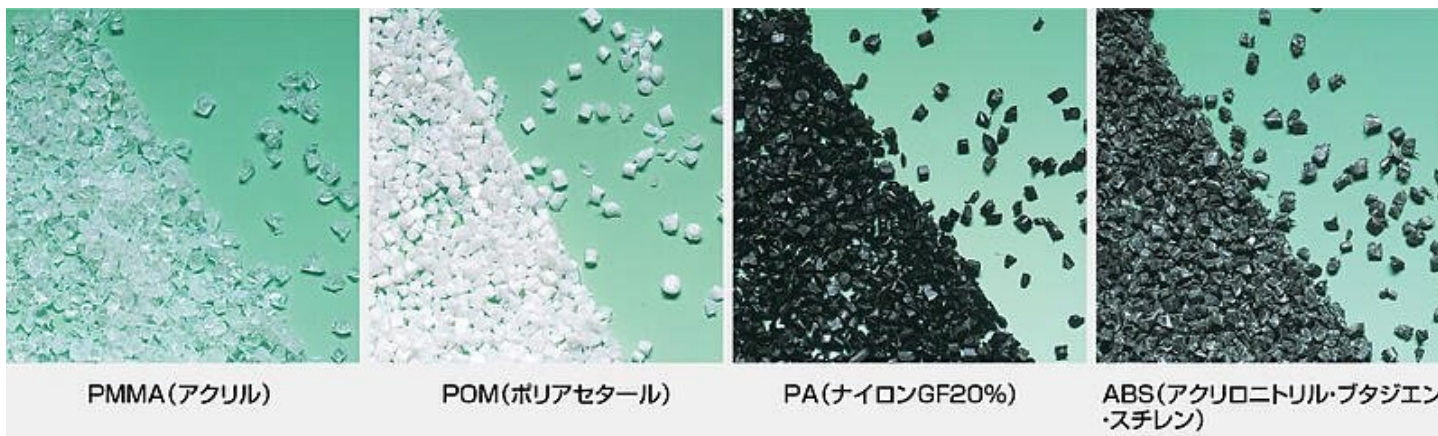
硬質材粒断例

一定の条件下で**PEEK**のリサイクルにも対応可能

金属代替樹脂と言われるPEEK(ポリエーテルエーテルケトン)は、スーパーエンブラとも言われ、その耐熱性・耐疲労性・耐磨耗性・寸法精度に優れることから、航空機の螺子やナットへの応用が期待されています。

スーパーエンブラと言われる通り、品質性能に優れる反面、未だ樹脂価格は高額で、樹脂特性からリサイクルが難しい樹脂とされていました。

今般、PEEKのサンプルカットを実施したところ、一定の条件下にてリサイクルが可能であることが検証され、射出成形加工業者様への採用が決定しました。このように技術開発の進歩により、新たな樹脂が開発される昨今、**今まではできなかった樹脂のリサイクルにもハーモの粒断機は貢献しています。**
